Relevamiento de condiciones de H&S en el Trabajo

Empresa: METROVIAS S.A. – Estación Juan Manuel de Rosas – Línea B

Dirección: Av. Triunvirato y Roosevelt – C.A.B.A.

Fecha del Relevamiento: 10 de junio de 2013

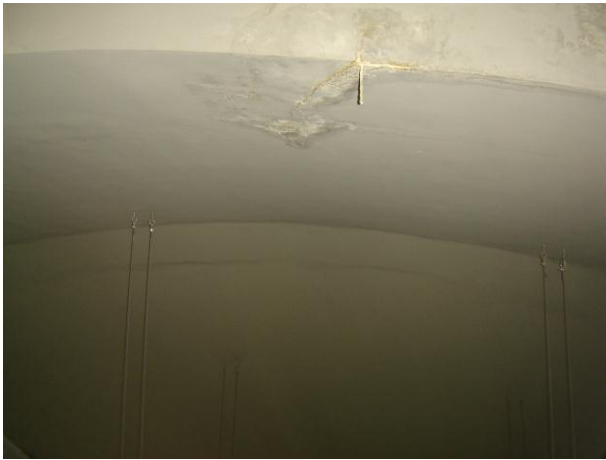
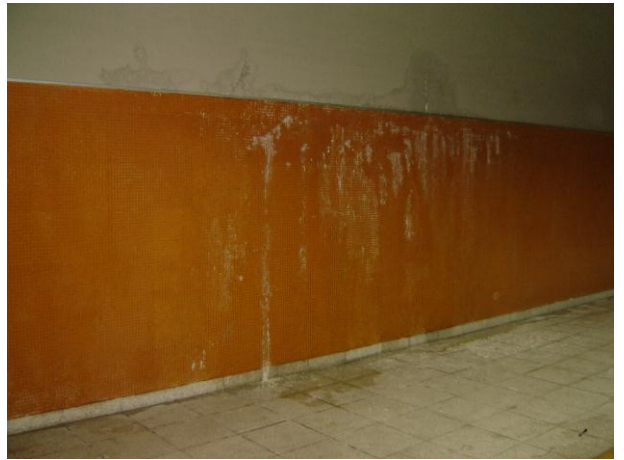
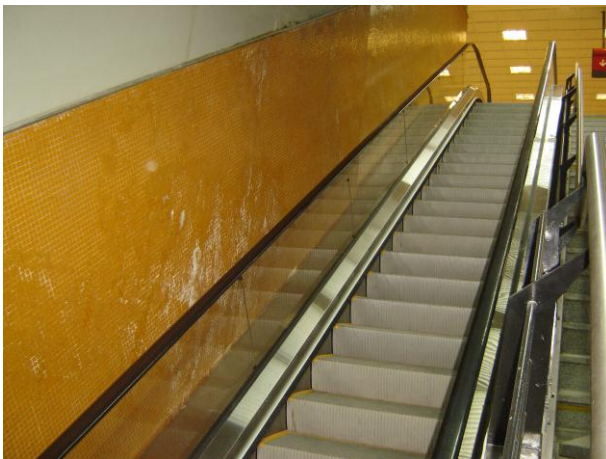
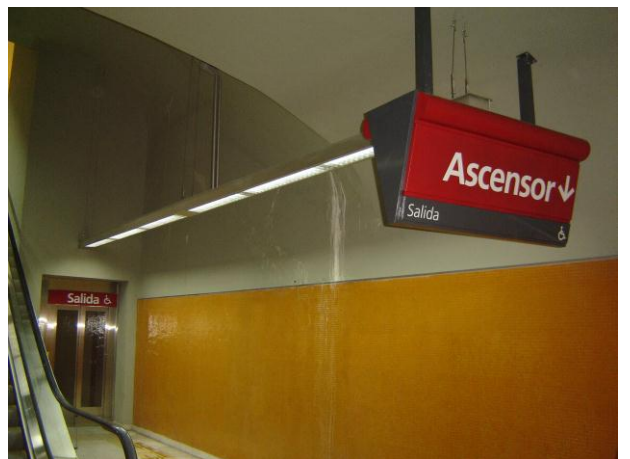
Este se erige como **uno de los riesgos más difundidos en la estación** habida cuenta de las filtraciones que se dan en numerosos puntos de la construcción. Las Fotos 1 a 4 ilustran las filtraciones en paredes y techos del vestíbulo Roosevelt, llegando incluso a afectar tableros eléctricos (Foto 5).

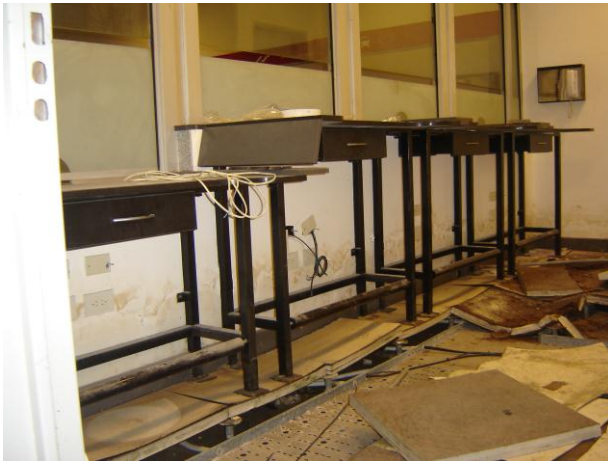
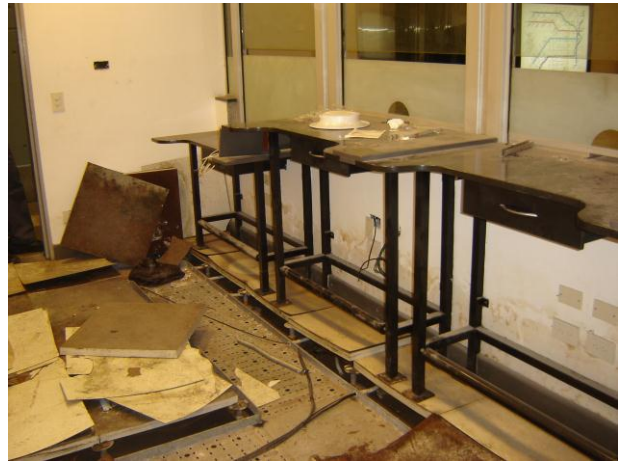
Las filtraciones también se dan por igual del lado del vestíbulo Monroe. A esto debe sumársele que durante la última gran lluvia del día 2 de abril de 2013 el agua ingresó en forma de torrentes a la estación llegando a niveles por encima de la línea de tomacorrientes dañando todo el piso técnico de la boletería de este último sector (ver Fotos 7 y 8).

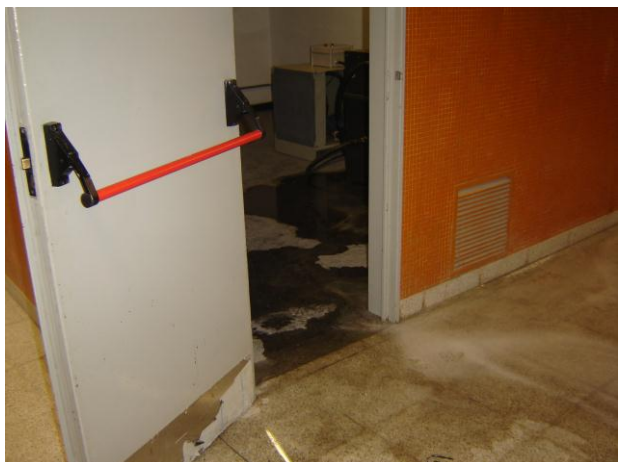
Foto 12

El andén no es excepción a esta circunstancia dándose el hecho de que, por ser éste el nivel más bajo, los sistemas de achique deben estar permanentemente funcionando muchas veces sin dar abasto por el continuo caudal sumándose a esto la afectación de las instalaciones por las incrustaciones producidas por el tenor salino de las filtraciones (Fotos 9, 10 y 11). Esto motiva que se lleguen a encharcar salas (como la de máquinas de escaleras, Foto 12) o directamente la zona de ascenso y descenso de pasajeros (Foto 13).

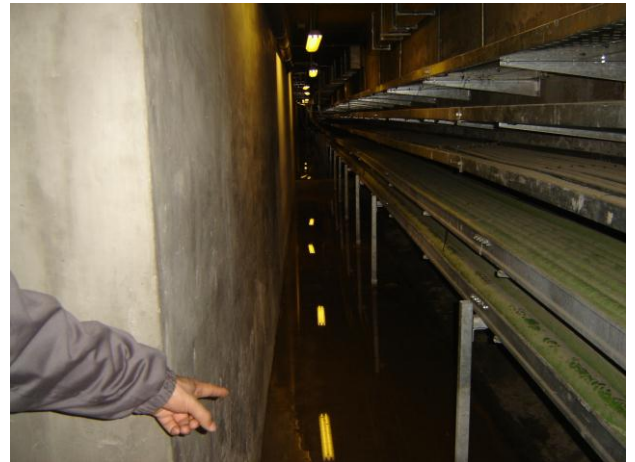
Foto 14

En un nivel aún más abajo del andén, en el extremo hacia Echeverría (sector Monroe) se encuentra la sala de ventilación forzada y la sala de bombas. Este sector (Foto14) al ser altamente anegable constituye un serio riesgo para el personal que deba ingresar, especialmente el de instalaciones fijas. La Foto 15 muestra el interior de la sala de bombas con el declive mal hecho mientras que en la Foto 16 se ve, en la entrada a la sala de ventilación, la marca de más de 40 cm de altura que es hasta donde llegó el agua que anegó todo ese nivel.

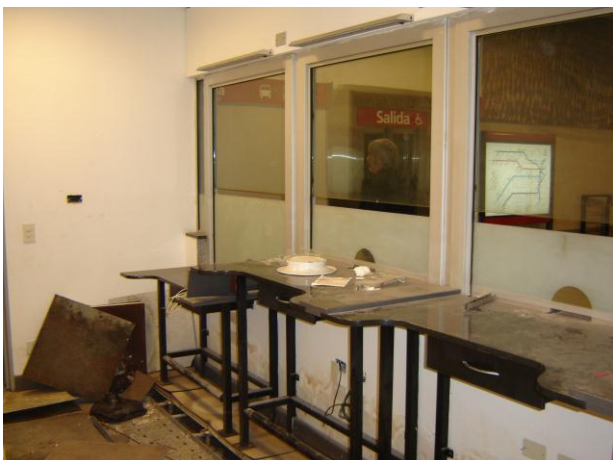
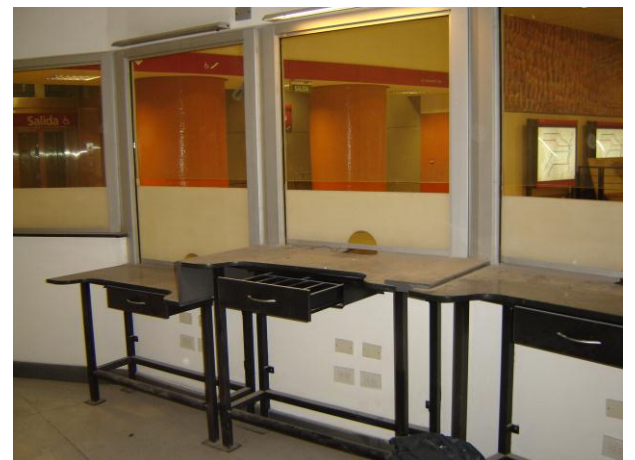
El diseño de las boleterías contempla un puesto para la atención de discapacitados en cada una. Del lado interior estos puestos especiales de boleteros tienen apoyapiés a la

misma altura que el resto, habiendo sido bajada la altura del escritorio. Con esto la altura poplíteica no se respeta y no se puede abrir el cajón sin golpearse las rodillas. Ver Fotos 17 y 18.

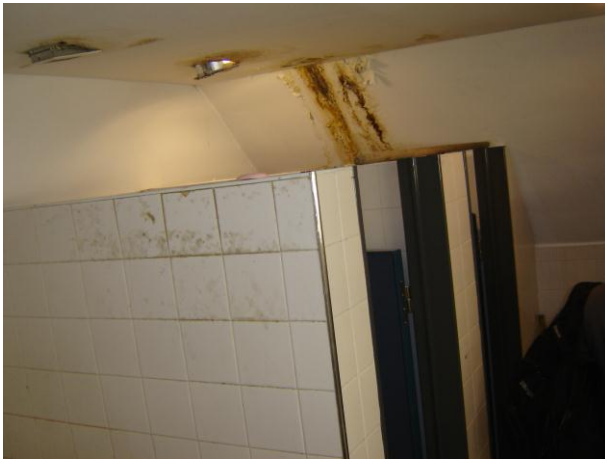
Foto 19

Con 2 duchas, 2 lavabos y 2 inodoros este vestuario tiene capacidad de hasta 20 trabajadoras (Art. 49 inc. 3, Dec. 351/79). Este recinto también está expuesto al deterioro por filtraciones hallándose su techo y luminarias ya deteriorados antes de su inauguración (Foto 19). El depósito de uno de los inodoros no funciona.

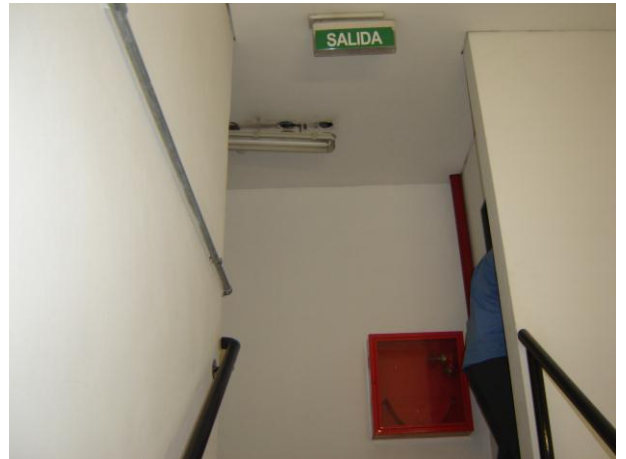
Foto 20

Un punto particular es la señalización luminosa de SALIDA en el hall entre los estos dos baños (Foto 20, nótese también la falta de manguera en el nicho hidrante) dado que desde este sitio no hay salida hacia ningún lado. Deberá sacarse de allí y colocarse indicando el sentido inverso.

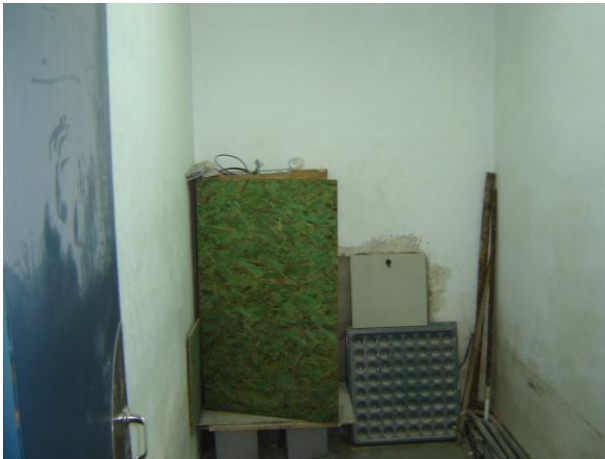
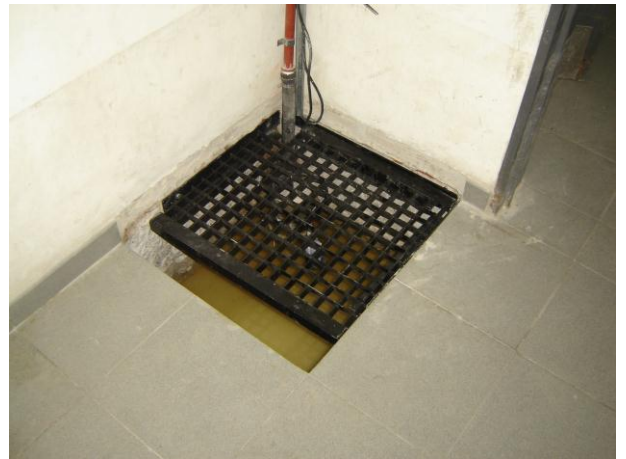
Sus dimensiones son de 3,0 m x 1,50 m, sin ventilación y con una cámara con bomba en su interior (Fotos 21 y 22).

Tomando un criterio muy conservador de una ocupación de una persona por cada m² (deduciéndolo del Art. 66 o el Punto 3.1.2 del Anexo VII del Dec. 351/79) e independientemente del discomfort que implican celdas como las descritas, estas “salas de descanso” no admiten más de 4 trabajadores a la vez. En el caso de la del Jefe de Tráfico sólo pueden permanecer dos personas sin desarrollar actividad laboral.

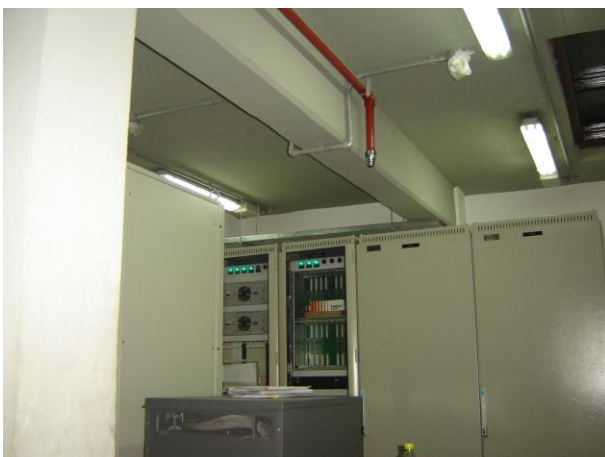
Foto 23

Contiguo a esta sala están los comandos de señales los cuales poseen un sistema extintor a base de CO₂ (asfixiante simple) no habiendo advertencias de peligro ante su disparo (ver Foto 23).
