Relevamiento de condiciones de H&S en el Trabajo

Empresa: METROVIAS S.A. – Estación Juan Manuel de Rosas – Línea B

Dirección: Av. Triunvirato y Roosevelt – C.A.B.A.

Fecha del Relevamiento: 10 de junio de 2013

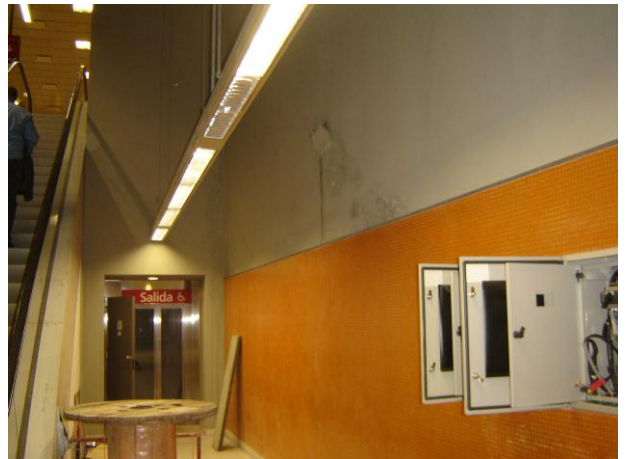
Foto 5

Este se erige como **uno de los riesgos más difundidos en la estación** habida cuenta de las filtraciones que se dan en numerosos puntos de la construcción. Las Fotos 1 a 4 ilustran las filtraciones en paredes y techos del vestíbulo Roosevelt, llegando incluso a afectar tableros eléctricos (Foto 5).

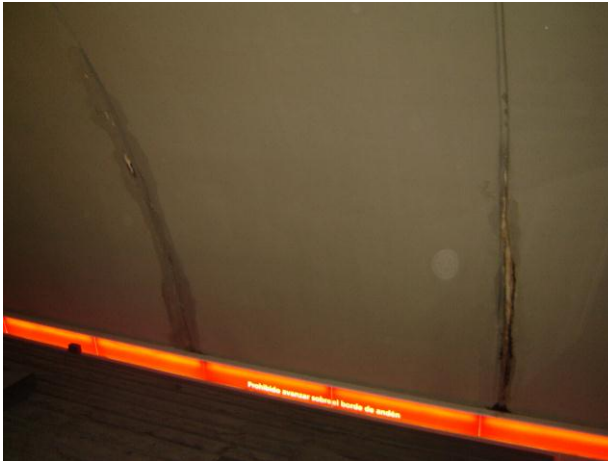
Foto 8

Las filtraciones también se dan por igual del lado del vestíbulo Monroe. A esto debe sumársele que durante la última gran lluvia del día 2 de abril de 2013 el agua ingresó en forma de torrentes a la estación llegando a niveles por encima de la línea de tomacorrientes dañando todo el piso técnico de la boletería de este último sector (ver Fotos 7 y 8).

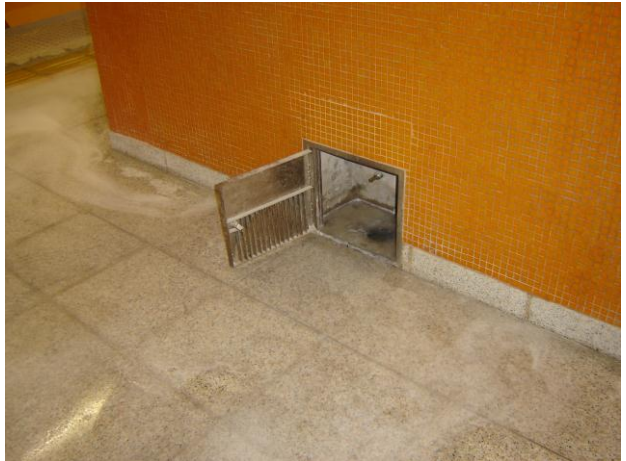
Foto 9

El andén no es excepción a esta circunstancia dándose el hecho de que, por ser éste el nivel más bajo, los sistemas de achique deben estar permanentemente funcionando muchas veces sin dar abasto por el continuo caudal sumándose a esto la afectación de las instalaciones por las incrustaciones producidas por el tenor salino de las filtraciones (Fotos 9, 10 y 11). Esto motiva que se lleguen a encharcar salas (como la de máquinas de escaleras, Foto 12) o directamente la zona de ascenso y descenso de pasajeros (Foto 13).

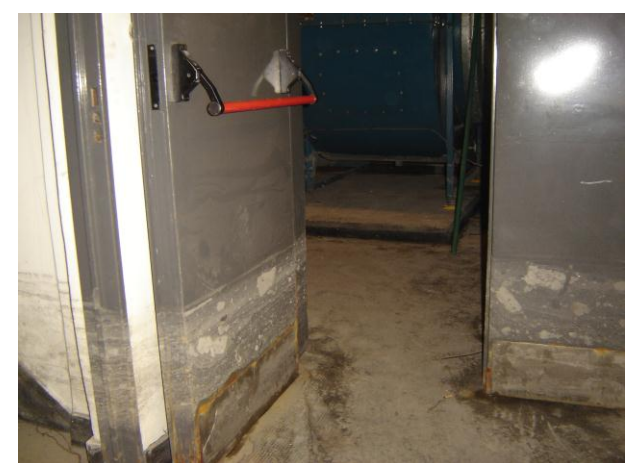
En un nivel aún más abajo del andén, en el extremo hacia Echeverría (sector Monroe) se encuentra la sala de ventilación forzada y la sala de bombas. Este sector (Foto14) al ser altamente anegable constituye un serio riesgo para el personal que deba ingresar, especialmente el de instalaciones fijas. La Foto 15 muestra el interior de la sala de bombas con el declive mal hecho mientras que en la Foto 16 se ve, en la entrada a la sala de ventilación, la marca de más de 40 cm de altura que es hasta donde llegó el agua que anegó todo ese nivel.
